AUSGRABUNGEN IN SENDSCHIRLI IV

BERICHT ÜBER DIE FÜNFTE GRABUNG, 1902.

VON FELIX v. LUSCHAN.

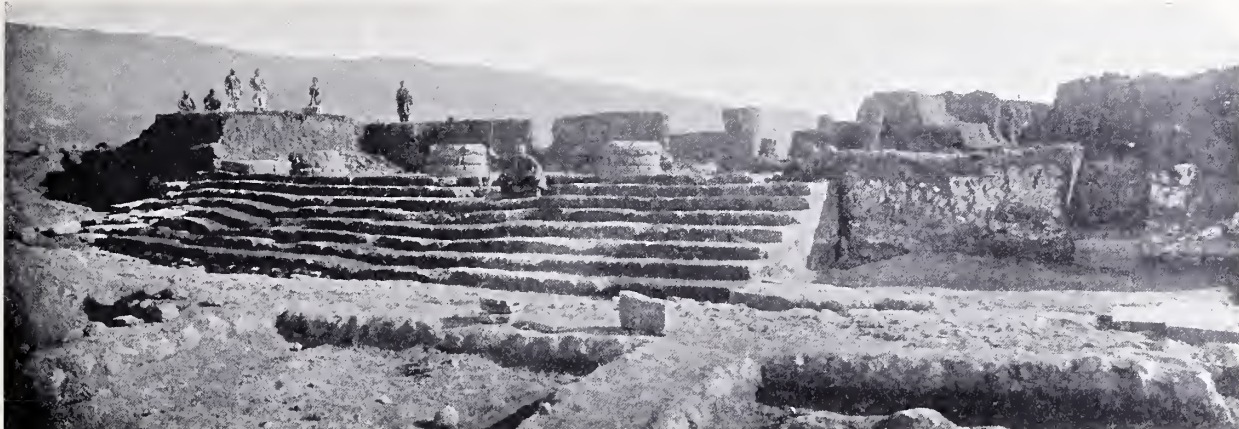
Abb. 146. Die große Freitreppe, neben ihr die Mauer Mk. v. Luschan phot. 1902.

bezeichnet ist. Nahe an ihrem nordwestlichen Ende, also in der Nähe der großen Freitreppe sieht man ein kleines Tor mit einer Steinschwelle, vgl. auch Abb. 146 auf S. 237. In der weiteren Verlängerung dieser Front gegen SO steht die runde Basis, die auch auf der Abb. 152 zwischen dem rechten Löwen und dem rechten Orthostatenpaare hindurch sichtbar ist. Rechts von dieser Basis liegen unter dem Steinhaufen die Reste eines durch Feuer zerstörten Orthostaten mit Inschrift, von der noch später die Rede sein wird. Von den vielen Mauern, die unser Bild sonst noch zeigt, wird man manche auch auf dem Plane wiedererkennen. Auch westlich von der Freitreppe sind noch Reste von Mauern teilweise bis zu 2 m Höhe erhalten, die zu derselben Gesamtanlage gehören.

Merkwürdig und einstweilen unklar ist die Mauer Mk und der hinter ihr liegende, schmale, nur 1,36 m breite Gang Gk, auch wenn man sich seine beiden Öffnungen (vgl. die Abb. 146, 147 und 152) durch regelrechte feste Türen verschlossen denkt. Ich vermute, daß an seinem nordwestlichen Ende eine Treppe und ein Turm lag, der seinerzeit Verbindung mit verschiedenen Räumen eines Obergeschosses hatte. Die beiden Türen im Gange Gk würden dann Nebeneingänge zu Räumen des Obergeschosses darstellen.

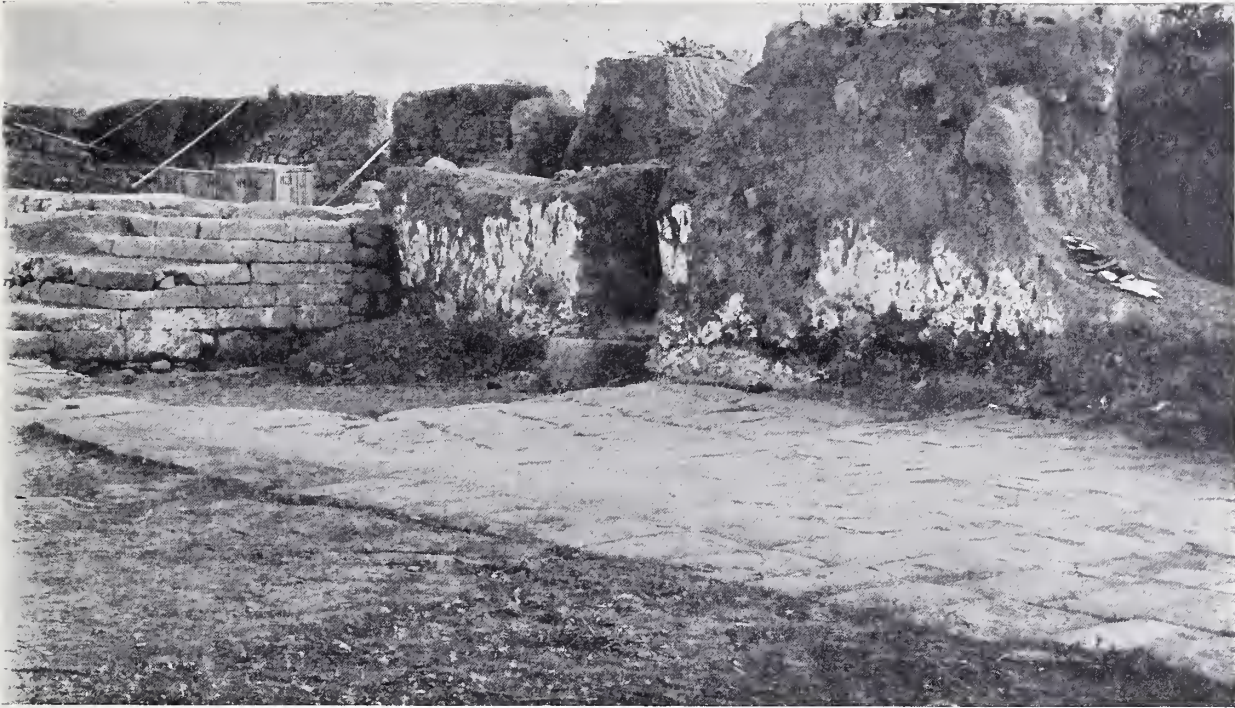
Abb. 147. Die Mauer Mk mit der kleinen Tür nach Gk. v. Luschan phot. 1902.

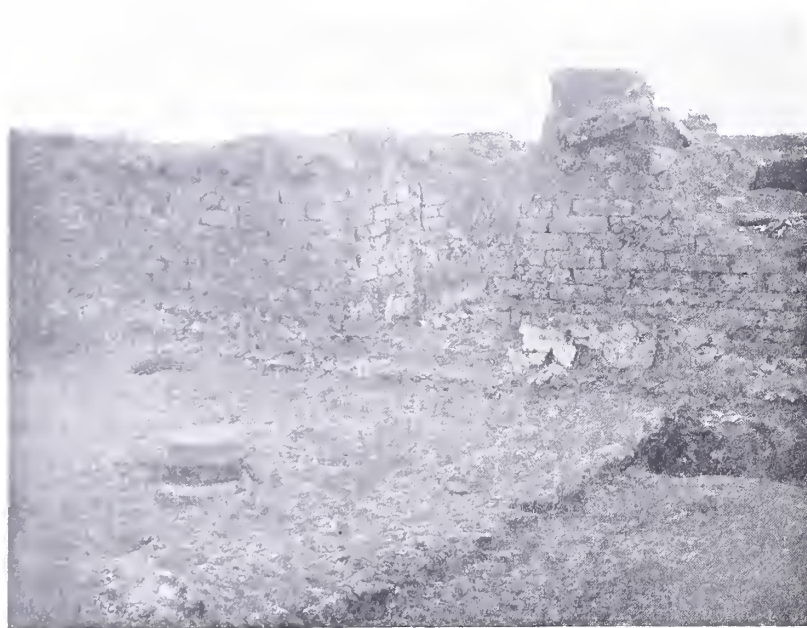
Abb. 148. Itaum J9 mit der Türe nach JS, von Norden her gesehen. v. Luschan phot. 1902.

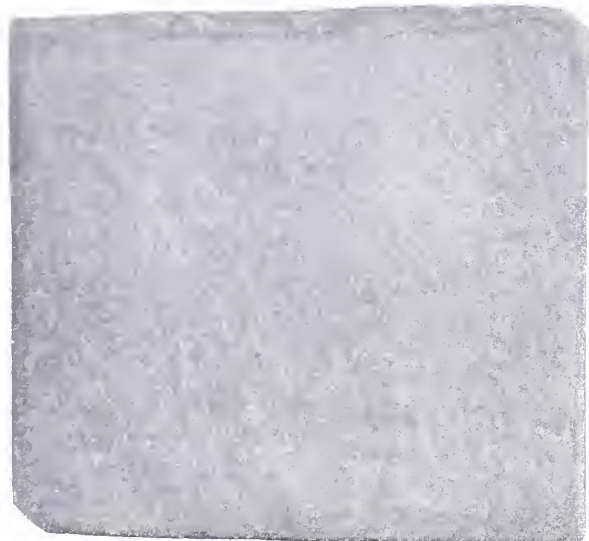
Abb. 149. Orthostat mit abgearbeitetem Relief.

Typisch für die Abarbeitung eines nicht durch Feuer entwerteten Steines ist hier der Fig. 149 abgebildete Orthostat; er stammt vermutlich aus Hilani III, war aber nach dem „oberen Palast“, den wir dem Asarhaddon zuschreiben, verschleppt und da in eine Türschwelle eingebaut worden. Es ist derselbe Stein, von dem R. KOLDEWEY auf S. 141, Abb. 46b eine Ansicht der oberen Fläche mit den zwei Dübellöchern gegeben hat. Unsere Abbildung hier läßt bei sorgfältiger Betrachtung noch die Umrisse des alten Reliefs erkennen: Links eine sitzende Frau, rechts ein stehender bärtiger Mann, vor der Frau wohl ein Tisch mit Speisen, vor dem Mann eine kleinere Figur, das ganze anscheinend ein Totenmahl, aber in wie traurigem Zustande!

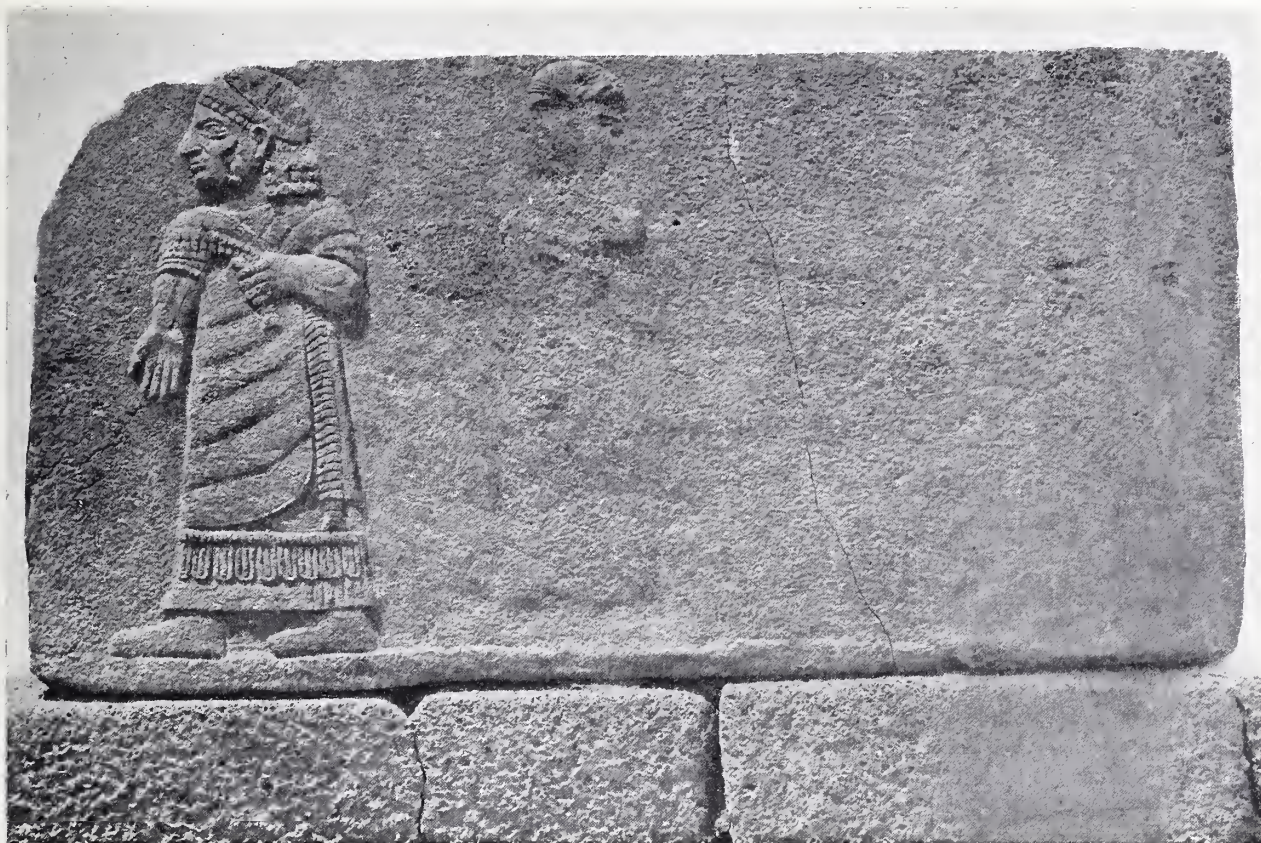
Abb. 150. Orthostat von Hilani III. In situ gefunden; teilweise abgearbeitet. v. Luschan phot. 1894.

Ganz besonders lehrreich für diese Verhältnisse ist der hier, Fig. 150, abgebildete Orthostat; es ist einer der wenigen, die wir an der Hauptfront von Hilani III noch in situ

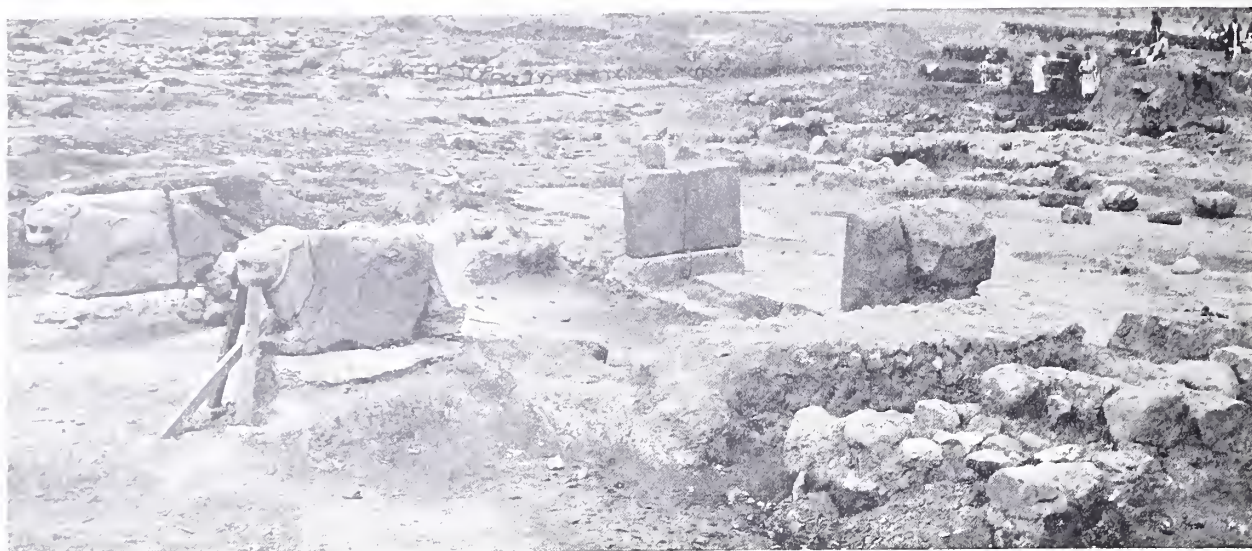
Abb. 151. Torgebäude Q von O. N. O. her gesehen. Im Hintergrund die Fundamente von Hilani III. Vor diesen die der Barrekub-Façade. v. Luschan phot. 1902.

an der Grenze unseres damaligen Ausgrabungsgebietes, und wir hatten weder Zeit noch Geld, die Sache weiter zu untersuchen. Hätten wir das tun können, so würden wir schon damals gefunden haben, daß diese anscheinend willkürliche Unregelmäßigkeit der Anfang eines mit drei Ziegeln in der Breite gepflasterten Weges war, der in einer Länge von etwa 33 m und etwa 93 cm breit zu einem richtigen Torgebäude führte, dessen mit zwei großen Löwen geschmückte Öffnung nach SSO gewandt war. Dieses Tor ist auf dem Plane Tafel L mit Q bezeichnet; eine sehr lehrreiche Ansicht von Osten her ist hier, Abb. 151, wiedergegeben.

Die Toranlage Q bildete die einzige größere Zuwegung zu dem sonst von Gebäuden und der Burgmauer eingeschlossenen Hofe M. Erhalten ist wenig und auch das nicht alles in situ: nach außen (Osten) zwei Laibungslöwen: nach innen (Westen) auf jeder Seite zwei Orthostaten ohne jeglichen Schmuck; schließlich ein Teil des Torhofpflasters. Zu allem ist grobblasiger Dolerit verwandt. Vgl. Abb. 151, 152 und 177.

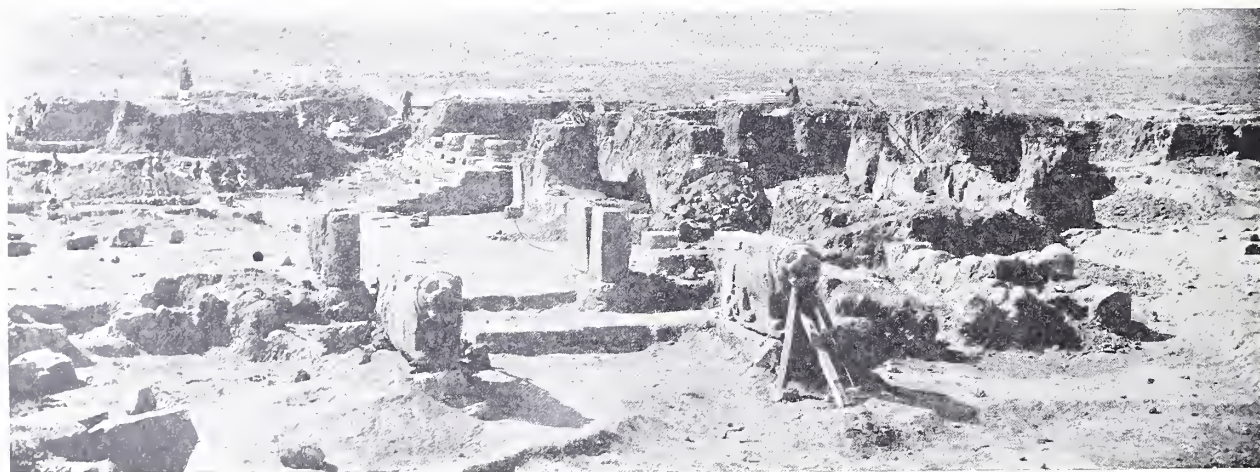
Paläste, von denen besonders der zweite, mehr im Westen gelegene, mit seiner mächtigen Freitreppe und seinen drei gewaltigen Säulen einen imponierenden Eindruck gemacht haben muß. Die Photographie Abb. 152 gibt eine gute Vorstellung nicht nur von dem heutigen Zustande, sondern auch von der alten Herrlichkeit. Im Vordergrund sieht man die Reste der Toranlage; die Löwen, von denen einzelne Stücke noch fast in situ gefunden wurden,

andere in unmittelbarer Nähe zerstreut lagen, sind wieder auf ihre alten Läufer gesetzt; dahinter, etwas nach links verschoben, weil die Aufnahme fast rein von SSO her gemacht wurde, sind jederseits zwei Orthostaten auf ihren alten Läufern in situ sichtbar. Durch dieses Tor gelangte man in einen etwa 30×60 m großen Hof, dessen südliche Ecke mit Ziegel-

Abb. 152. Der Nordwestbezirk; im Vordergrund das Torgebäude Q. v. Luschan phot. 1902.

pflaster versehen war, während er sonst im allgemeinen wohl mit Gartenanlagen versehen zu denken ist. Von dem Löwentor führt ein mit großen Doleritplatten gepflasterter Weg zu der achtstufigen, fast 20 m breiten Freitreppe, die auf dem Bilde gut zu sehen ist. Hinter der Freitreppe lag eine große nach SW offene Halle, K 1 auf Tafel L, deren vordere Front durch drei mächtige Säulen getragen wurde, von denen die Basen noch an ihrer ursprünglichen Stelle vorgefunden wurden und hier mit photographiert sind. Hinter der letzten Basis liegen in sekundärer Verwendung als Läufer zwei große Orthostaten. Fast genau in der Front dieser drei Säulen liegt näher am Löwentore die Mauer, die auf dem Plane mit Mk

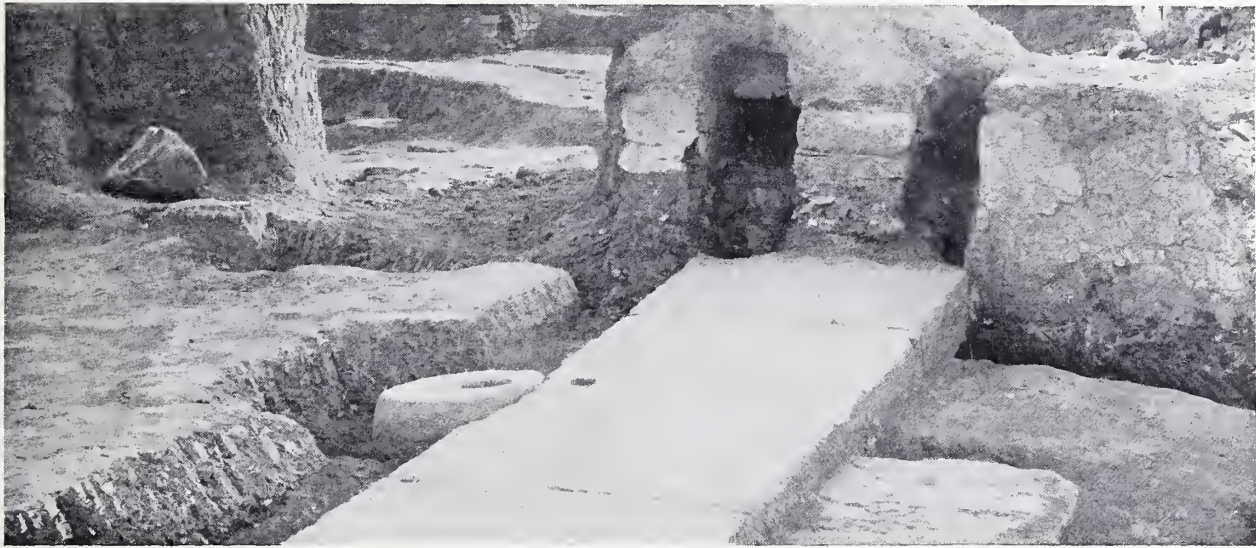
Das nordöstliche Ende der Schwelle zwischen J 1 und J 2 ist hier, Fig. 155 abgebildet. Man sieht in der Mauer gegen J 3 deutlich die großen Löcher für die senkrechten und wagrechten Hölzer, mit denen der Türrahmen an die Mauer gebunden war. Reste von

Abb. 155. Nordöstliches Ende der Schwelle zwischen J 1 und J 2. v. Luschan phot. 1902.

Ziegeln haben sich da nicht weiter gefunden, man wird also annehmen müssen, daß der hölzerne Türrahmen die ganze Breite des Raumes, etwa 6 m ausfüllte. Die Doppeltüre selbst, zwischen den Angelsteinen gemessen, war nur 2,85 m breit.

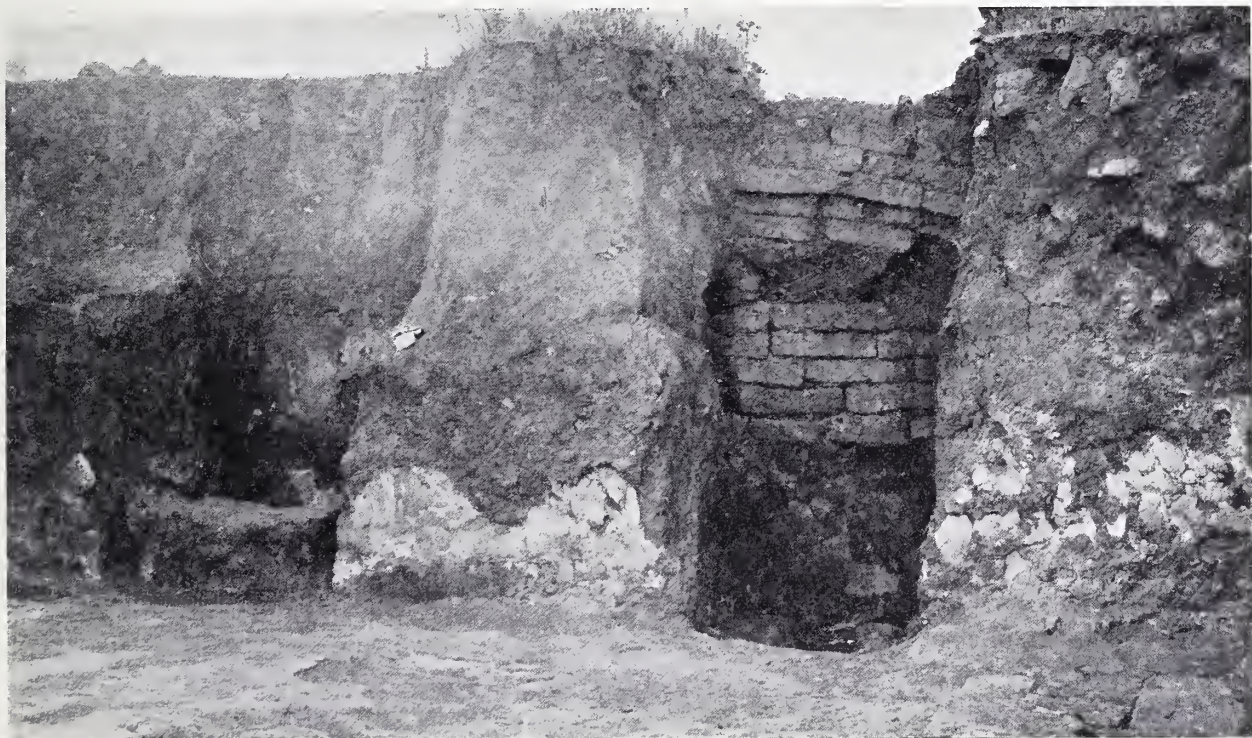
Abb. 156. Nischen in der Nordwestwand von J 2. v. Luschan phot. 1902.

wieder begegnen werden. In J 2 ist diese Orthostatenreihe, die übrigens niemals sehr imponierend ausgesehen haben kann (vgl. später, Abb. 182) und kaum anders gewirkt haben dürfte, wie etwa bei uns eine hohe Sesselleiste, später übertüncht worden und dann kaum mehr sichtbar gewesen. Sehr viel auffallender sind zwei große und tiefe Nischen in der dem Eingange gegenüber liegenden Nordwestwand des Saales. Die Hinterwand dieser Nischen scheint bereits durch die Hauptmauer des anstoßenden Gebäudes K gebildet zu sein. Ist J tatsächlich älter als K, wird man kaum anders können, als diese Nischen für ehemalige wirkliche Fenster des Raumes J 2 zu halten. Der gegenwärtige Befund erhellt aus Abb. 156 und aus G. JACOBYS genauer Beschreibung S. 276; eine vollständige Aufklärung der zunächst unverständlichen Anlage wird wohl erst von der völligen Abtragung der Mauern zu erwarten sein.

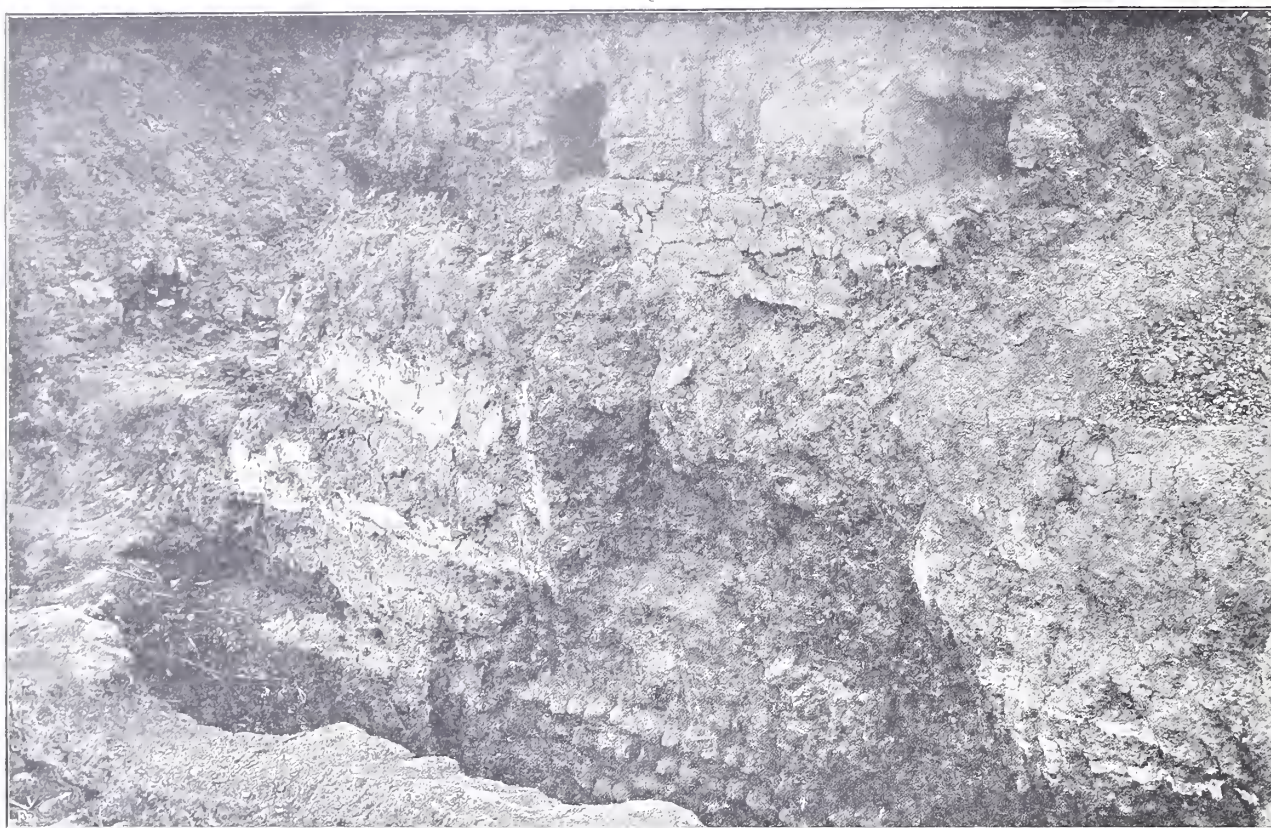
Abb. 157. Teil der Nordwestwand von J 3, schräg von Norden her gesehen; man beachte oben die Löcher für Holzbalken, die Reste des sehr dicken Wandberufs und das hier ausnahmsweise aus ganz kleinen Steinen bestehende Fundament. v. Luschan phot. 1902.

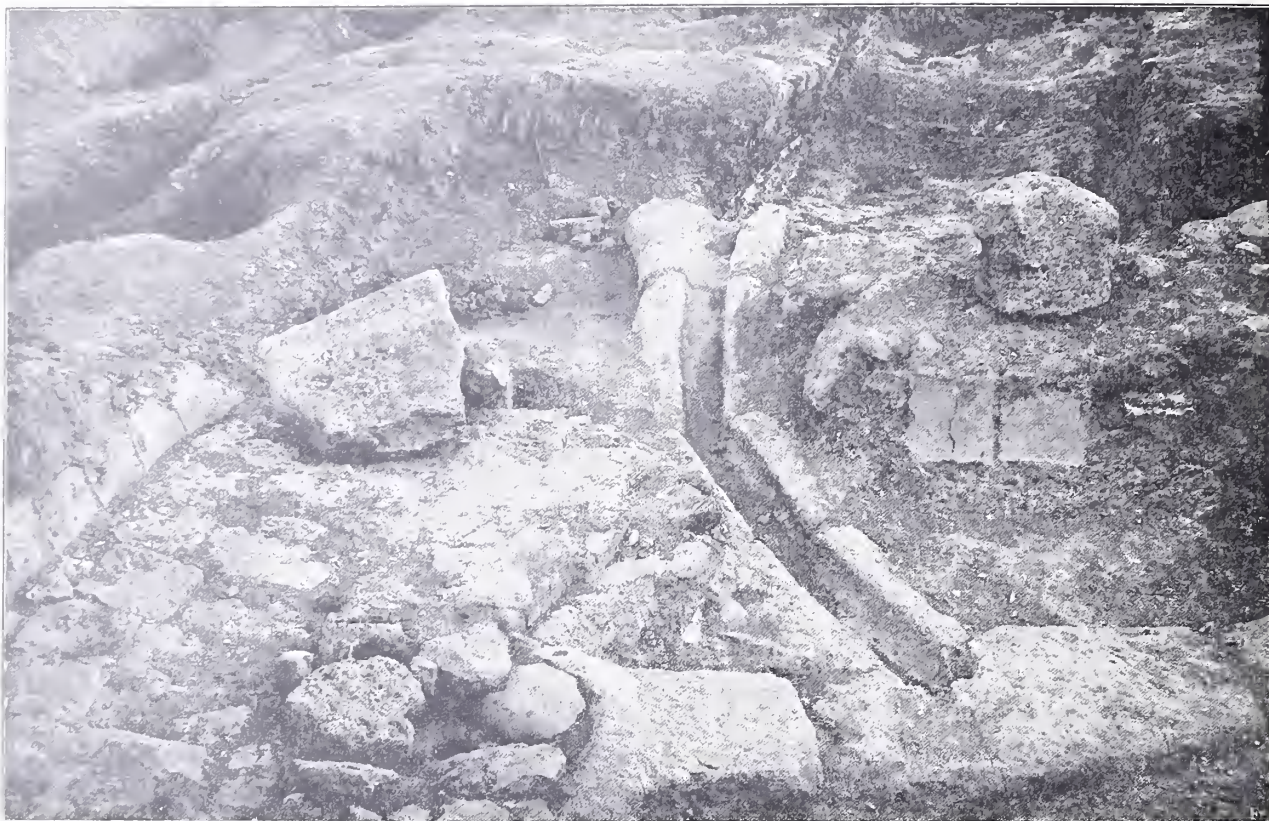
Abb. 158. Wasserrinnen und mit Asphalt vergossenes Ziegelpflaster im Badezimmer J 6 von NNO her gesehen.
v. Luschan phot. 1902.

Hingegen kann über die Bestimmung der beiden Badezimmer J 6 und 7 kein Zweifel sein; beide Räume waren einst sorgfältig mit gebrannten Ziegeln gepflastert, deren Fugen mit Asphalt vergossen sind, soweit die Ziegel nicht etwa ganz in Asphalt verlegt wurden. Rings um die südliche Hälfte von J 6 laufen etwa meterbreite Klinen, was an sich schon

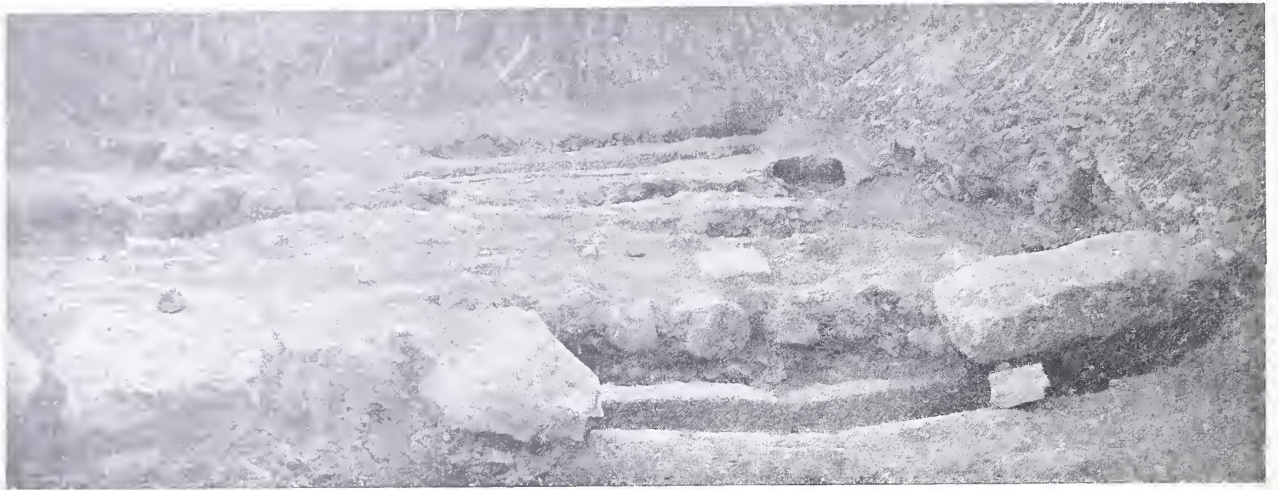
Abb. 160. Wasserweg zwischen J 10 und J 11, zur Ableitung des Wassers aus den Badezimmern. Im Hintergrund das Fundament des Turmes J 10. v. Luschan phot. 1902.

Beide Badezimmer wässerten nach Nordwest ab, zunächst durch eine aus halbrunden Doleritrinnen gebildete und mit Doleritplatten gedeckte Leitung, die zwischen J 10 und J 11 geführt war — vgl. Abb. 160. Den weiteren Verlauf dieses Kanales habe ich noch bis in die Mitte von J 15 verfolgen können (vgl. später Abb. 193); ihn bis zur Burgmauer zu verfolgen, muß einer späteren Grabung vorbehalten bleiben.

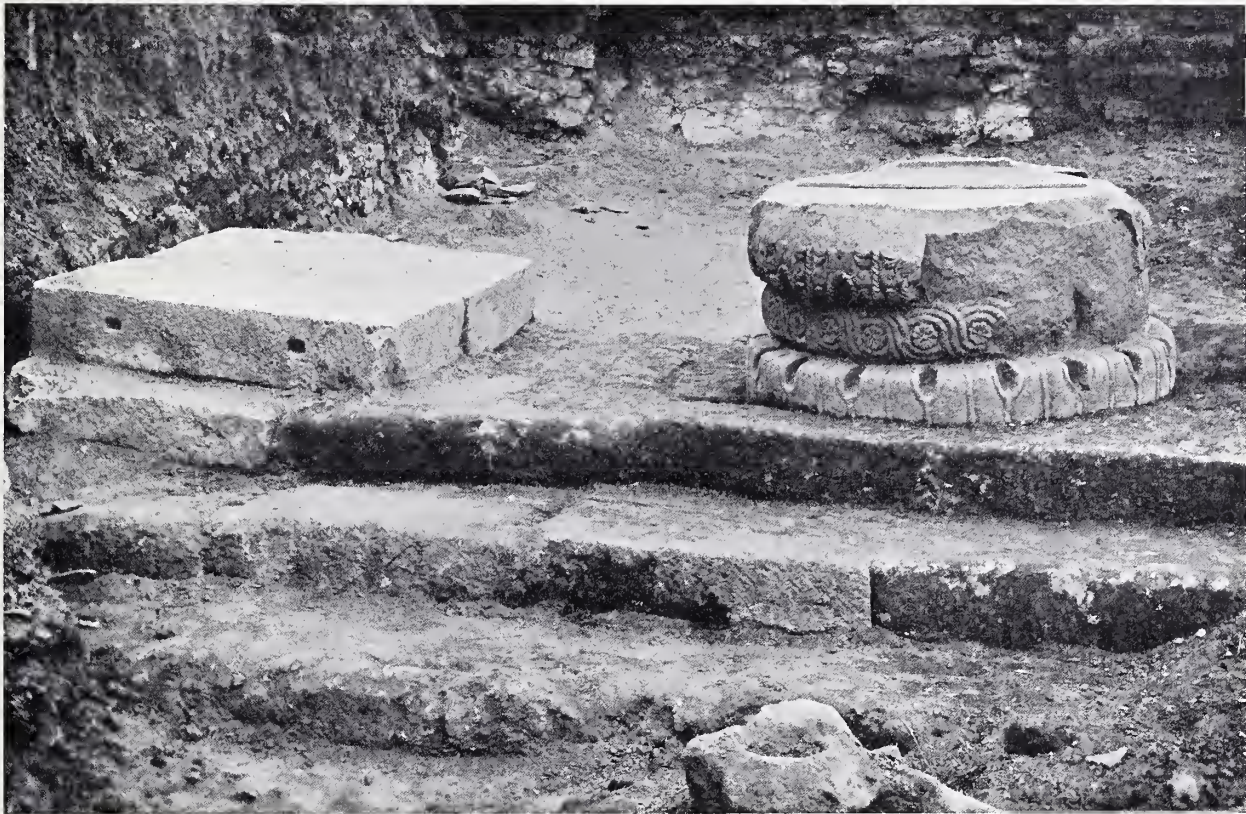
Am nordwestlichen Ende der Treppe, links von der dritten Basis liegen zwei Läufer in situ. Daß sie vorher in einem älteren Bau als Orthostaten aufrecht gestanden haben, ergibt sich einwandfrei aus den Dübellöchern, aber hier sind sie als Läufer verwendet und eine genaue Betrachtung ihrer Oberfläche ergibt, daß sie in dieser ihrer sekundären Verwendung ihrerseits einen Orthostaten getragen haben müssen. Von ihrer nach oben gewandten Fläche ist die vordere, südöstliche Hälfte etwas dunkler gefärbt und merkbar abgeschuert, die hintere Hälfte aber heller und ohne jede Spur einer Glättung oder Abscheuerung. Es ist nicht möglich, die Standfläche auf den Zentimeter genau zu messen, man kann sie jedoch auf etwa 65×130 cm schätzen. Dies würde aber recht gut für den schönen Tafel LXVII

Abb. 163. Das nordwestliche Ende der großen Freitreppe mit der westlichen Basis und mit zwei als Läufer (wahrscheinlich für die Bauinschrift) verlegten ehemaligen Orthostaten. v. Luschan phot. 1902.

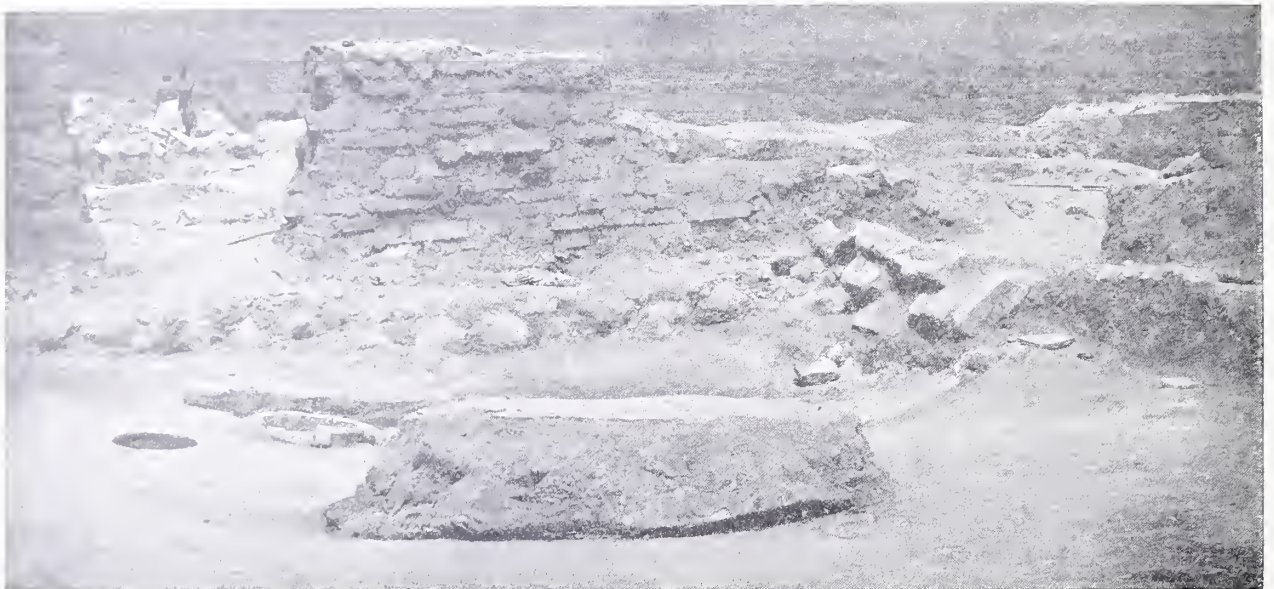
Abb. 164. Die runde Feuerstelle in K 2; links von ihr die Reste von Steinschalen in situ, dahinter die NW-Wand von K 2, rechts die zerstörte Treppe nach K 3. v. Luschan phot. 1902.

Der Parallelismus zwischen diesen beiden Sälen K 2 und J 3 ist ganz unverkennbar; sie sind beide sehr groß, vor allem außerordentlich lang; beide haben in der nordwestlichen Hälfte eine mächtige Feuerstelle; zwar ist die von K 2 nicht rechteckig, wie die von J 3, sondern kreisrund, aber dafür fanden sich in beiden Sälen, zwischen der Feuerstelle und der Nordwestwand, die Reste großer Steinschalen. Auf die Untersuchung der runden Feuerstelle haben wir der Wichtigkeit der hier in Frage kommenden Probleme wegen die denkbar größte Sorgfalt verwandt. Besonders habe ich HUBERT SCHMIDT gebeten, über die Freilegung der Stelle und über den Ausgrabungsbefund ein besonderes Protokoll aufzunehmen; es wird im Architekturbericht abgedruckt werden. Inzwischen geben hier die Abbildungen 164—66 bereits eine ungefähre Vorstellung von dem tatsächlichen Befunde. Entsprechend den verschiedenen Bauperioden und oft recht wesentlichen Umbauten, die wir für die beiden Paläste J und K haben feststellen können, ist auch die runde Feuerstelle in K 2 mehrfach überbaut worden. Die ursprüngliche Anlage ist aus Abb. 165 zu ersehen. Auf dem alten Estrich des Saales wurde erst eine kreisrunde Stelle von etwa 2,30 m Durchmesser mit gestampftem Lehm um rund 15 cm überhöht und dann mit einer einfachen Ziegelschicht belegt. Das Ganze wurde mit dünnem an mehreren Stellen zusammengenieteten Bronzeblech eingerahmt.

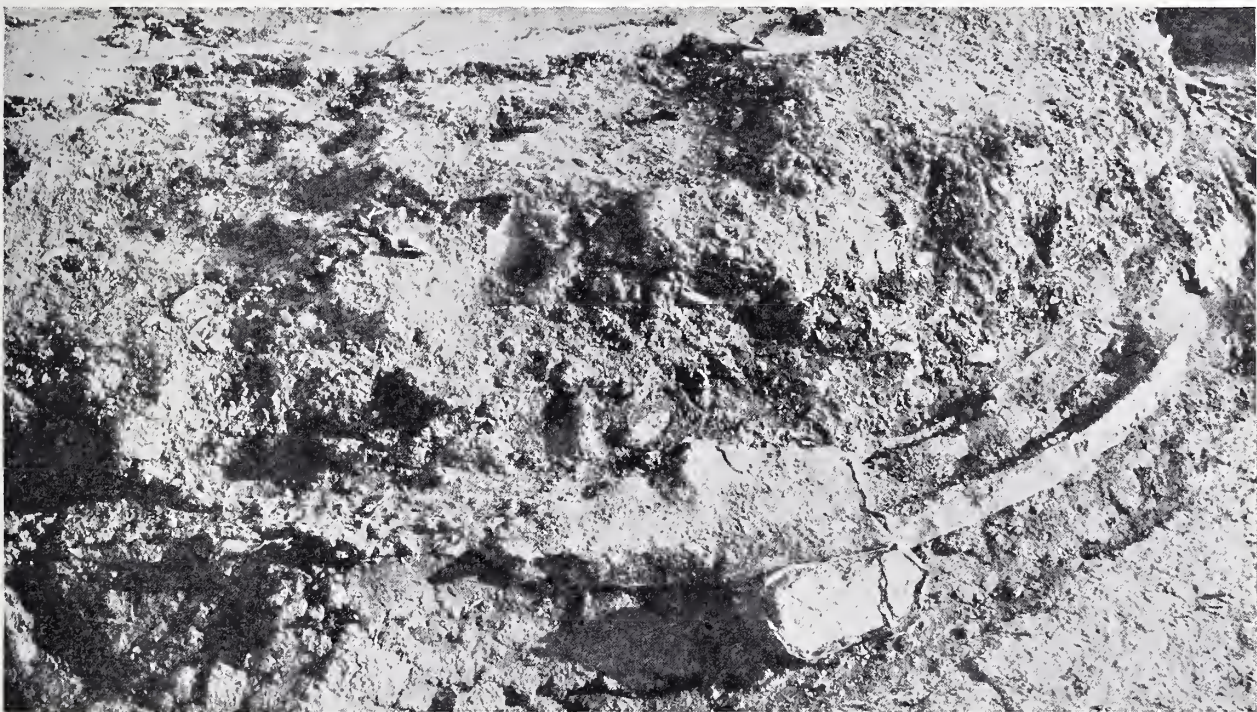
Abb. 166. Rand der Feuerstelle in K2. Oben noch ein Rest des spätesten Belages, unten ein Stück vom Bronzerande, mit einer der sechs „Handhaben“. v. Luschan phot. 1902.

Meer“ bezeichneten; es handelt sich im Grunde ja doch nur um einen dünnen Blechrand von recht minderwertiger Technik. Man hat diesem Rand aus Bronzeblech auch später noch eine „symbolische“ Bedeutung zugeschrieben und deshalb die Feuerstelle für einen

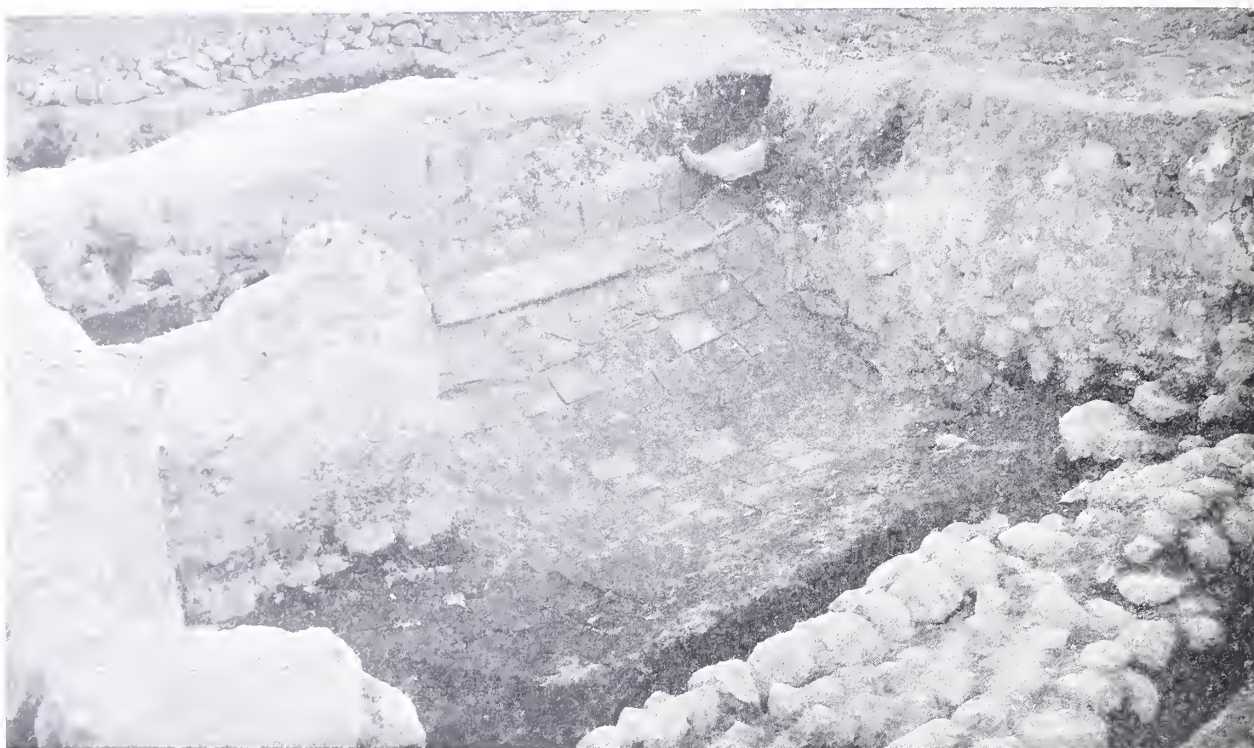
Abb. 167. Das Badezimmer L6 von Nordwest her gesehen. v. Luschan phot. 1902.

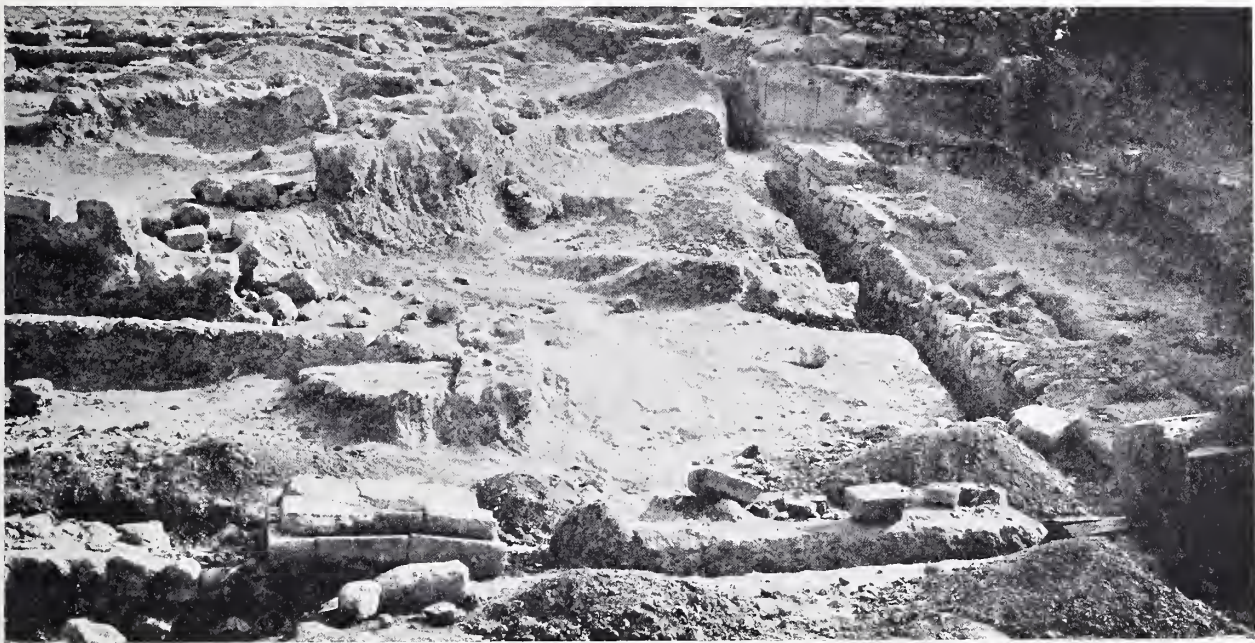
Abb. 169. Der Hallenbau P. Blick auf P 3 und P 1 von Süden her. v. Luschan phot. 1902.

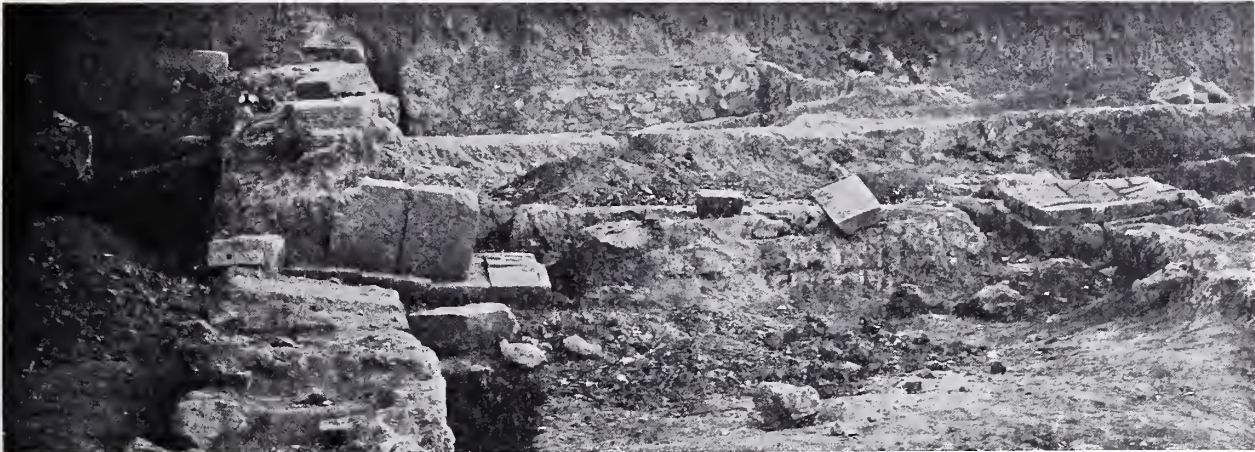
Abb. 171. Östliches Ende der Halle P 3, von Norden her gesehen. v. Luschan phot. 1902.

Abb. 171 zeigt, von Norden her gesehen, zunächst links das südliche Ende der Frontmauer von P 1, dann den mit Doleritplatten umkleideten Pfeilersockel, der in Figur 169 in der rechten unteren Ecke von Süden her zu sehen war (p 3 auf Tafel LI) und rechts von ihm wieder den Anfang der Frontmauer von P 3 bis zu dem ersten Stützenfundament.

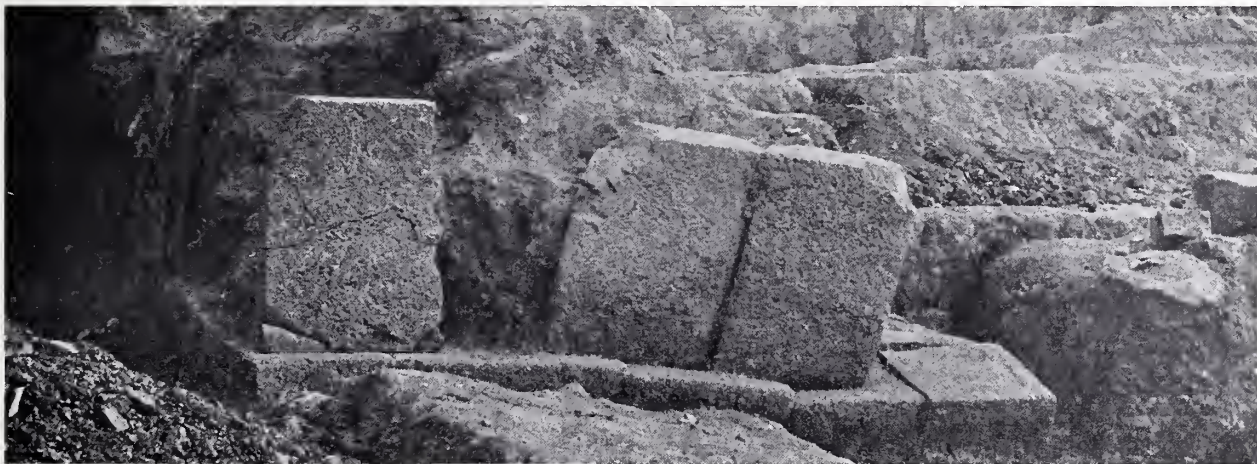
Abb. 172. Der südliche Eckpfeiler in P 1 des südlichen Hallenbaus, vgl. Abb. 171. Der östliche Orthostat, der dort umgefallen abgebildet ist und sein Dübelloch zeigt, ist hier an der durch die Standspur gegebenen Stelle wieder aufgerichtet. v. Luschan phot. 1902.

Hinter der Frontmauer ist in ganzer Länge das entsprechende Stück der Südmauer von P 3 zu sehen, und dahinter, etwas rechts von dem Pfeiler mit den Orthostaten die gut erhaltene Südwand des Raumes P 4. Abb. 172 endlich zeigt diesen selben Pfeiler, wiederum von Norden her gesehen; links und rechts fehlen Orthostaten, aber rechts ist ihre Standspur noch sehr gut erhalten.

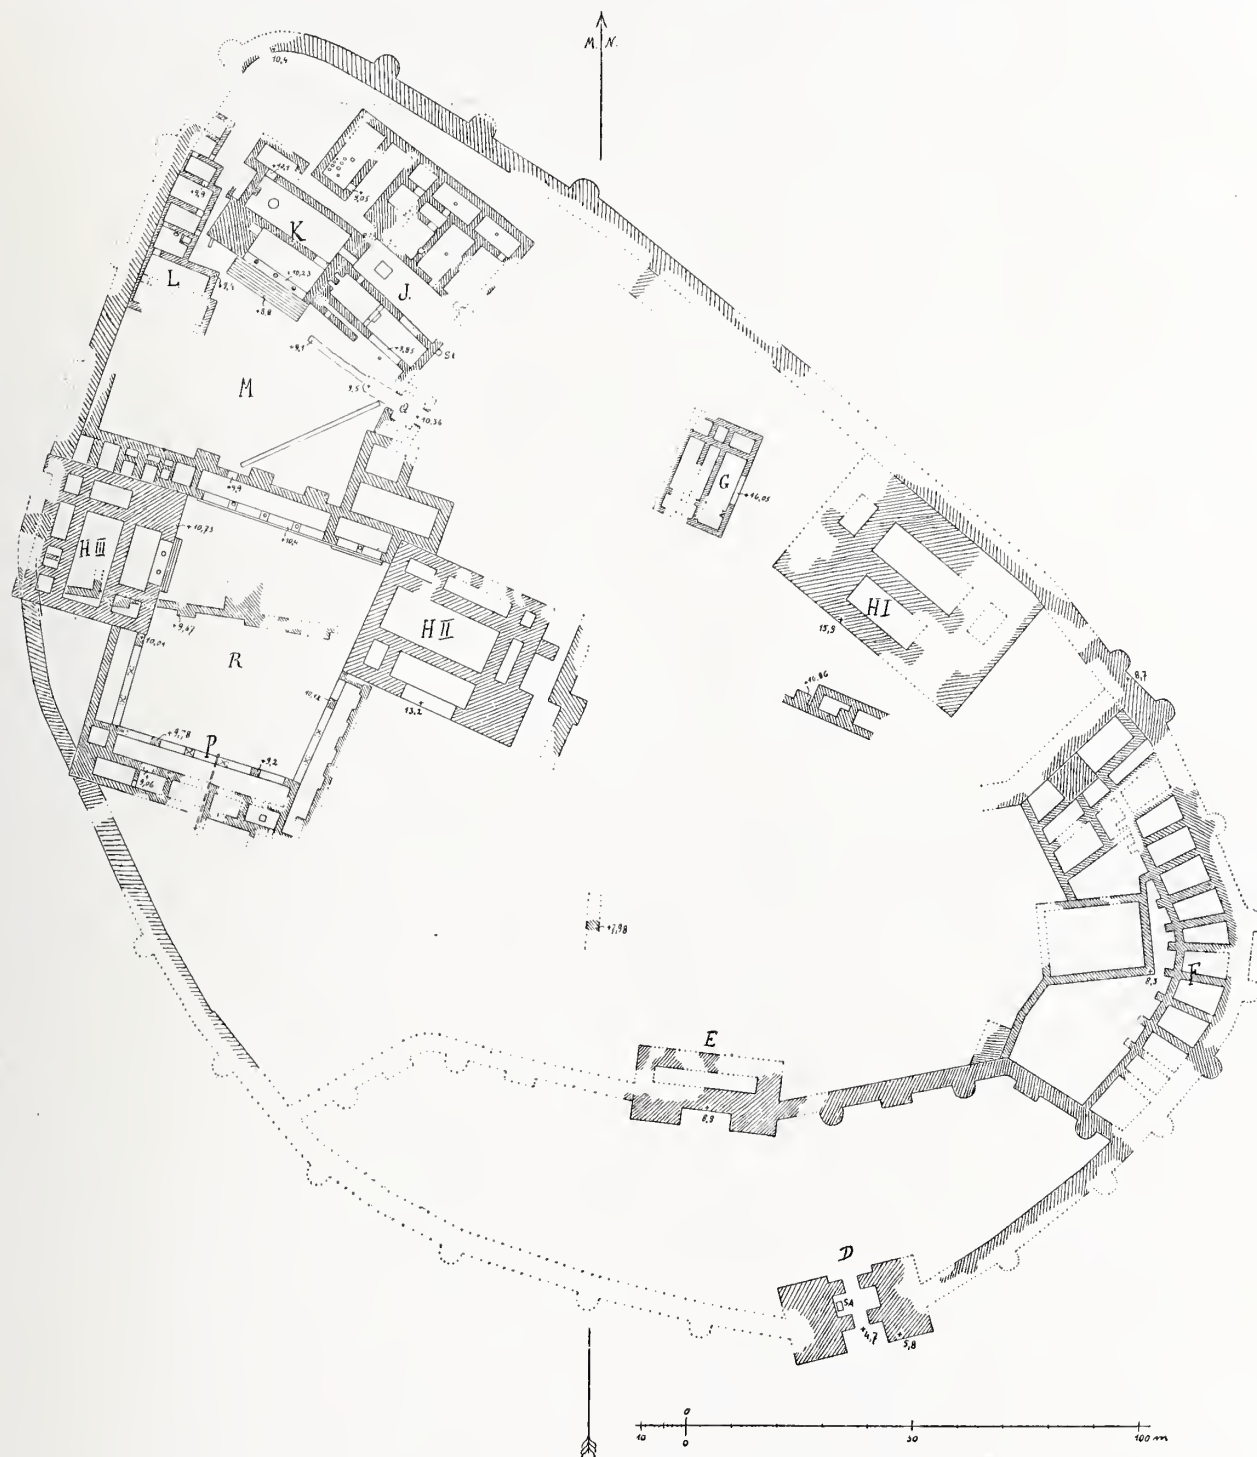
Abb. 175. Der Burghügel von Sindschirli nach den Zeichnungen von R. Koldewey und den eigenen Aufnahmen zusammengestellt von G. Jacoby 1908.

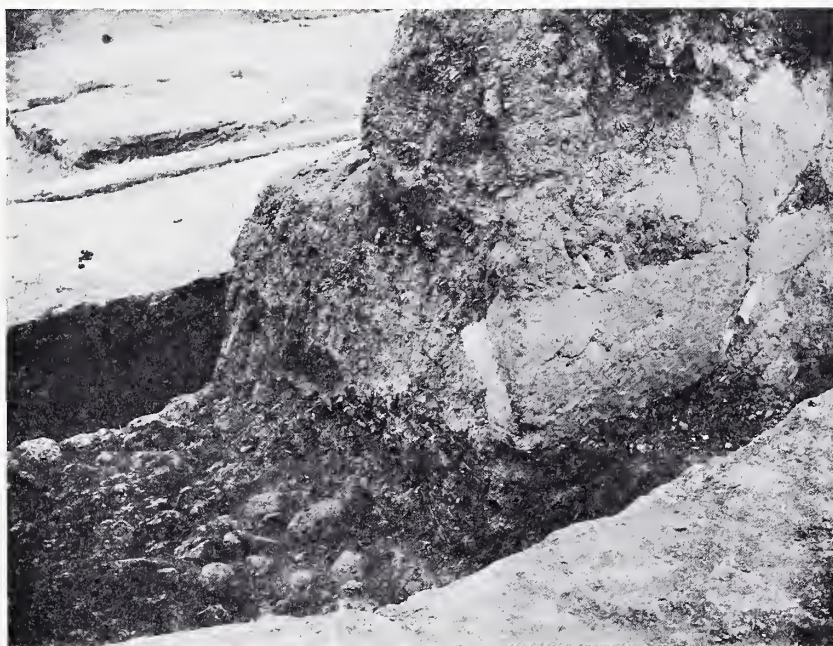
Abb. 182. Blick nach Nordosten aus J 2 durch die Tür J 2—3 nach der Feuerstelle in J 3. An der Zwischenmauer sind die Orthostaten und der Kalkputz sichtbar.
v. Luschan phot. 1902.

raume des ganzen Bauwerkes, einem Saal von über 25 m Länge und über 8 m Breite. In der Mitte der nordwestlichen Hälfte des Saales liegt noch heute die alte Feuerstelle, ein aus mehreren Schichten flach verlegter Ziegel hergestelltes Rechteck von 3,2 zu 2,6 m Größe, die Abb. 182 durch die Tür aus J 2 sichtbar ist. In der Südwestwand des Saales befindet sich noch eine zweite Tür zur Verbindung mit J 1; von ihr ist nur die nordwestliche Leibung erhalten, die südöstliche völlig zerstört, so daß ihre Breite unbekannt ist. Es muß aber hervorgehoben werden, daß auf jener nordwestlichen Leibung ganz sichere Reste von Wandbewurf mit Kalkmörtel gefunden wurden. Würde man daraus schließen, daß auch diese Türöffnung nur einen offenen Durchgang und keinen richtigen Verschluss bedeutete, so müßte dasselbe natürlich auch für die eben erwähnte Öffnung zwischen J 2 und J 3 gelten, dann müßte man aber zugeben, daß man einunddenselben Raum einmal durch eine außerordentlich feste und massive Tür abschließt und daneben durch einen offenen Durchgang

nachgewiesenen Estrichen liegt der oberste etwa in Höhe der Mitte genannter Orthostaten, der unterste tiefer als ihre Unterkante. Also stammen die Orthostaten aus einer Bauzeit, die zwischen den durch die Fußböden bezeichneten Perioden liegt. Vgl. Abb. 182.

Der Innenraum. — 4,05 m von dem Mörtel der Westwand entfernt, liegt im Innern, vgl. Abb. 182, fast symmetrisch zu den beiden Längswänden des Raumes eine Art Feuerstelle, wie diese ebenfalls nach Nord-Westen geneigt, etwa in Höhe des Zimmerestrichs: ein aus flach gelegten Ziegeln hergestelltes Rechteck von 3,2 und 2,6 m Seitenlänge. Die hier verwandten, wie es schien ursprünglich ungebrannten Ziegel messen 36 (35) · 23 (22) · 6,5 (6). Als äußerer Rand dienen drei Lagen Ziegel von zusammen 23 cm Höhe, je um etwa die Hälfte ihrer Länge gegeneinander versetzt und in Richtung der Randseite verlegt (Läufer). Nur noch im Osten sind alle drei Schichten vorhanden; im

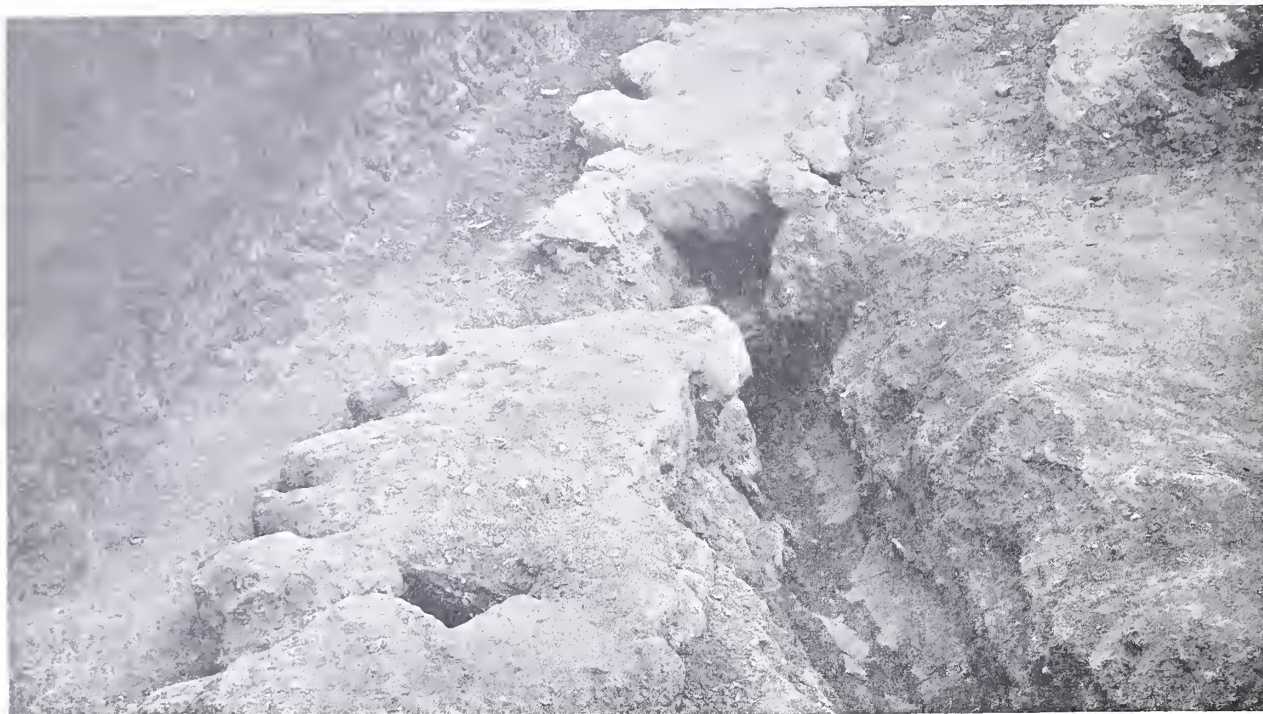
Abb. 193. Zusammenfluß der beiden Wasserrinne in J 15. Blick von Osten. v. Luschan phot. 1902.

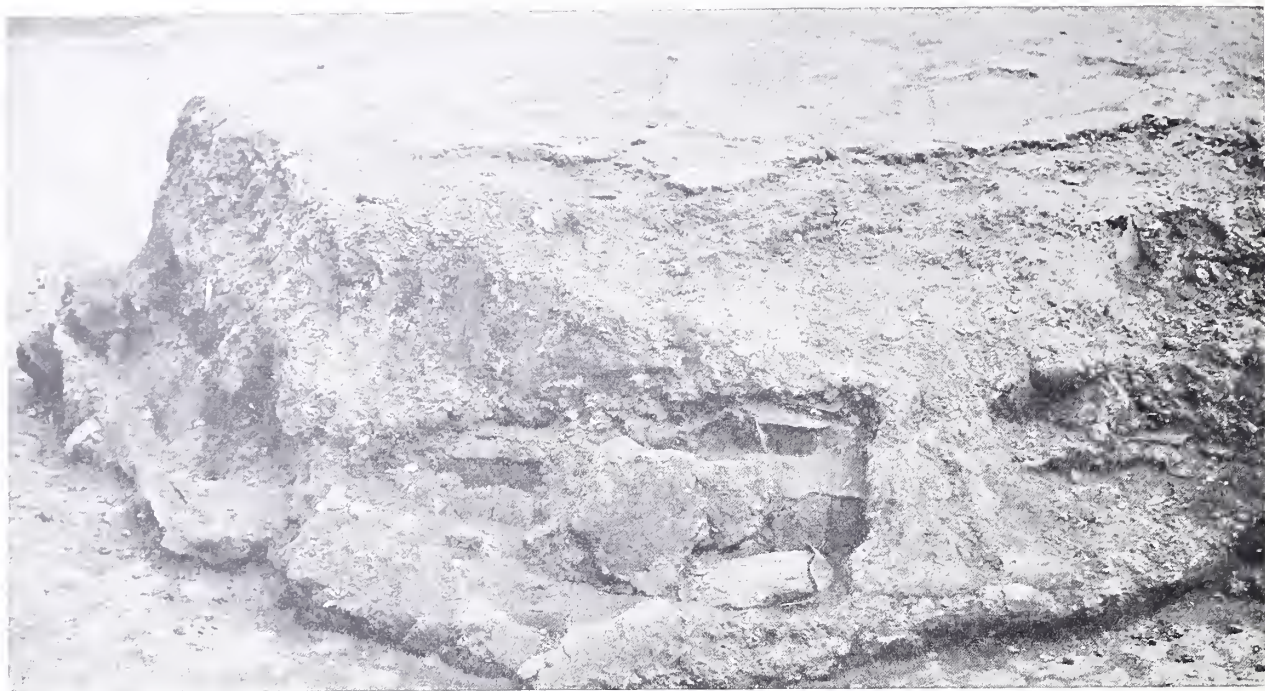
Abb. 205A. Ansicht der runden Feuerstelle in K2 von Südwesten. v. Luschan phot. 1902.
